四川省某斜墙土石坝裂缝检测及成因分析

摘要: 四川省某水库大坝为粘土斜墙石渣坝, 自建成以来, 由于种种原因, 工程处于带病运行状态。大坝存在坝体沉降量过大, 坝顶有多处横向裂缝深入斜墙; 为了对水库进行除险加固, 需对大坝防渗体裂缝的有无、位置及其开展程度进行全面检测, 为裂缝的整治处理提供依据。通过现场实测资料 and 沉降观测资料, 对裂缝的形态和成因进行分析, 并对防渗体上部进行了二维有限元数值解析, 其结果与实测结果非常吻合。

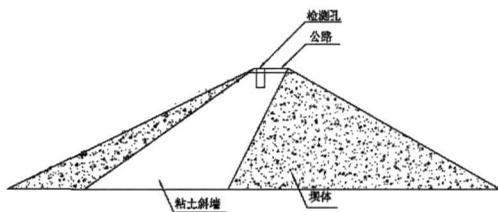
图 2 防渗体(斜墙)检测方案正面示意图

对于防渗体可能出现的裂缝, 主要是采用弹性波综合检测设备(SCE-MATS)和岩土波速测试系统(SPS-VETS)来检测弹性波的衰减率及其传播速度, 并以此为依据进行分析判断^[1-3]。

利用表面波法和速度法, 综合衰减率和压缩波波速这两项指标, 可以比较准确地检测分析出各区间裂缝的有无以及位置等情况。

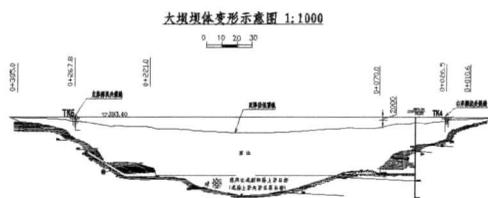
图 4 水库大坝变形示意图

该水库大坝存在不均匀沉降, 大坝及防渗体顶部的沉降变形模式见图 5。从图中的变型模式可知, 在(1)坝肩防渗体的上部迎水面(2)中段防渗体的上部背水面有存在受拉区的可能。此外, 在大坝中段坝顶部位也应存在受压区。根据对坝顶防浪墙及路面的观测, 在坝顶中段存在一定程度的压碎现象, 也印证了这一点。

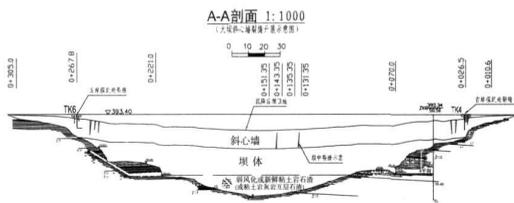
图 7 水库大坝防渗体裂缝示意图

由于防渗体为粘土, 具有较强的受压及剪切变形适应能力。因此, 其裂缝主要由受拉引起。综合检测及有限元计算结果, 我们对防渗体裂缝的形态分析如下:

(1) 直线坝段中间段裂缝应主要从防渗体上部背水面发生, 向迎水面开展。也有部分裂缝是从迎水面发生, 向背水面开展;

(2) 左岸、右岸未处理部分裂缝应从防渗体上部背水面发生, 向上游迎水面开展;

(3) 左岸、右岸已处理部分裂缝应从防渗体上部迎水面发生, 向下游背水面开展, 这符合 2006 年整治时的观测结果。

(1)大坝中部产生裂缝的可能性很大,建议加以修补。其中,部分裂缝从表面可能难以观测得到。因此,结合坝顶的加高和防渗体的修补工程,在条件许可的情况下希望能够对裂缝的状况加以进一步核实;

(2)大坝坝顶两岸部分有一定存在裂缝的可能性,而且其从防渗体上部背水面开展的可能性较大。虽然相比中部裂缝,其危害要小,但从慎重的角度考虑,应加以修补;

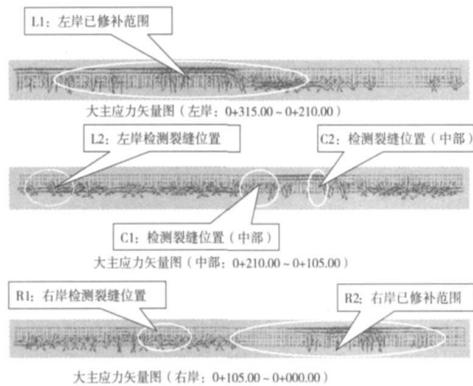
图 6 有限元计算大主应力局部放大矢量图

从计算结果可以看出:

(1) 在防渗体中的多处地方, 有明显的应力集中现象;

(2) 在防渗体两岸部位, 斜墙上部 (迎水面) 出现拉应力集中区的位置, 与 2006 年整治工作中发现的裂缝情况非常吻合;

(3) 防渗体中的拉应力集中多出现在下面, 即防渗体背水面。然而, 由于 0+144.00 处的沉降不连续, 使得计算出的 0+131.7 ~ 0+150.7 的范围内, 拉应力区从斜墙的下部 (背水面) 急剧变化到斜墙的上部 (迎水面)。值得注意的是, 计算出的拉应力急剧变化区正是检测出的 0+131.35 ~ 0+135.35 裂缝区间与 0+143.35 ~ 0+151.35 裂缝区间。

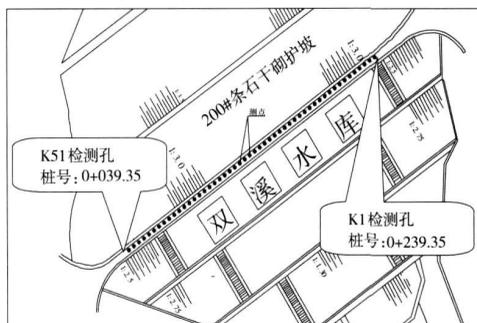
图 9 水库裂缝检测测点布置图

(1) 在直线坝段中间段, 23# 检测孔 (桩号: 0+151.35) ~ 25# 检测孔 (桩号: 0+143.35) (相对坐标在 88 m 到 96 m 之间) 之间的 8 m 长的坝段内, 以及 27# 检测孔 (桩号: 0+135.35) ~ 28# 检测孔 (0+131.35) (相对坐标在 104 m 到 108 m 之间) 之间的 4 m 长的坝段内, 裂缝存在的可能性很大;

(2) 左岸 10# 检测孔 (桩号: 0+203.35) ~ 13# 检测孔 (桩号: 0+191.35) (相对坐标在 36 m 到 48 m 之间) 之间的 12 m 长的坝段内, 以及右岸 43# 检测孔 (桩号: 0+071.35) ~ 46# 检测孔 (桩号: 0+059.35) (相对坐标在 168 m 到 180 m 之间) 之间的 12 m 长的坝段内, 有可能存在裂缝。
