云荞水库面板堆石坝震后安全检测及 整治研究与实践

Checking and Practice on Yunqiao CFRD after Earthquake

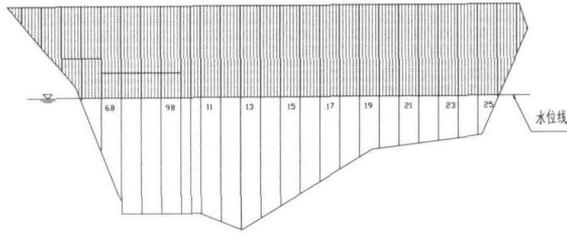
图 2 堆石坝上游钢筋混凝土面板形状
以及测点分布

(1)20 至 25 坝段的裂缝较深,均接近或超过面板的中性轴。

(2)20 至 22 坝段有部分的裂缝贯穿面板。

(3)右岸部分坝段发现有部分裂缝在地震后有发展的现象,具体体现在根据对裂缝的修补痕迹及裂缝的新鲜程度的观测,部分裂缝的长度有增长的趋势;右岸面板的许多裂缝的深度有加深的趋势;右岸面板的大部分裂缝较深,均达到面板的中间部位。

各类裂缝统计如下:浅层裂缝 60 条 517.6m;深层裂缝 21 条 209.3m;贯穿裂缝 6 条 46.5m。根据检测结果,面板上裂缝共 87 条,部分裂缝在地震后有所发展,为了防止钢筋的锈蚀和减少漏水,因此需要对裂缝进行表面处理。
