某大型地下室的顶板裂缝分析及抗裂措施探讨

摘要:对某高层住宅小区的整体式大型地下室的顶板混凝土裂缝情况进行了现场检测,分析了该地下室混凝土裂缝的特征、产生的原因,并对该工程中所采取的抗裂措施进行探讨,总结出该工程的地下室裂缝的抗裂措施和建议。

Analysis of the Cracks on Top Plate of a Basement and Preventing Measure

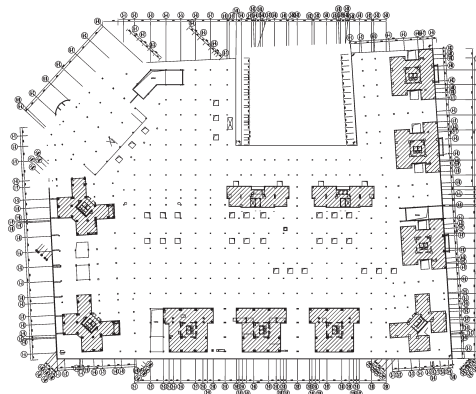
图 1 地下室顶板结构平面图

深圳某住宅小区上部结构由 11 栋塔楼组成,其中 7 栋为 24 层,4 栋为 18 层,总建筑面积约为 15.9 万平方米,小区地下均为整体式无缝设计的单层地下室,总面积为 3.4 万平方米。该工程主体结构为框架结构,基础为人工挖孔桩基础,地下室顶板采用 C35 混凝土,配筋为双层双向 14@180,板厚为 200 mm 及 250 mm,设置有后浇带。地下室顶板结构平面布置如图 1 所示。

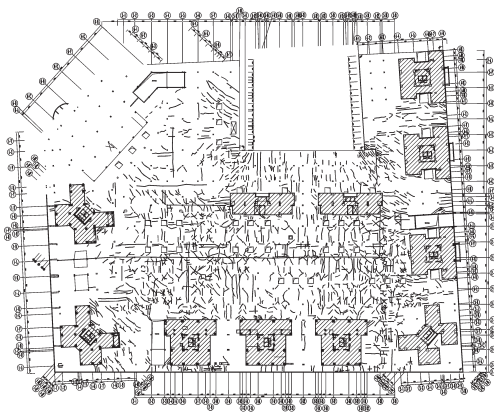
图 2 地下室顶板裂缝平面分布图

经检查,该楼地下室顶板裂缝约 1060 根,裂缝宽度在 0.00~0.40 mm 之间。裂缝的平面分布情况如图 2 所示。

根据裂缝分布图及现场检查情况,地下室顶板板底裂缝基本出现在室外部分,而塔楼下部、1-1~1-9×6-A~6-H区域及4-1~4-4×4-AA~4-GG区域基本未出现裂缝。

在混凝土分块序号为1、3、4、5、6、8、14、15、16、17及18区域,裂缝有较明显的总体走向趋势,即在塔楼凹角部位及地下室外墙凹角处裂缝为约45度倾角的斜裂缝,在地下室外墙边界处裂缝为垂直边界的平行裂缝,在地下室外墙凸角处裂缝为以凸角为中心的放射状裂缝。据施工单位反映,这些区域裂缝初次出现时间基本在06年11月。从裂缝分布形态及裂缝发生时间判断,这些区域的裂缝主要是由于温差引起的温度裂缝。

在混凝土分块序号为6、9、10、11及13区域,裂缝无明显的总体走向趋势,裂缝形态基本为无规则状或斜向交叉状裂缝。据监理单位反映,这些区域裂缝初次出现时间基本在06年的6月末。从裂缝分布形态及裂缝发生时间判断,这些区域的裂缝主要是由于初期混凝土收缩、上下表面温差以及后期温差效应共同作用引起的裂缝。

从上面分析可知,后浇带合拢时气温较高,各混凝土板块也处于较大的自由热胀状态,此时后浇带的合拢便将各混凝土板块的热胀状态固定下来,这样相对温度较低的冬季,整个地下室顶板内部就存在大量的收缩势能。冬季由于整个地下室顶板的收缩变形受刚度较大的塔楼及地下室梁柱等限制,使整个地下室顶板内存在很大的收缩拉应力,当收缩拉应力大于顶板各部分的混凝土抗拉强度时,便出现了由于温差作用引起的温度裂缝,并在混凝土分块序号为1、3、4、5、6、8、14、15、16、17

及18区域内,出现具有较明显总体走向的裂缝。从部分板块裂缝宽度检测结果可看出,部分测点裂缝宽度为零,表明在气温较高时,这些裂缝已闭合,这是典型的温度裂缝特征。

在混凝土分块序号为6、9、10、11及13区域,裂缝无明显的总体走向趋势,裂缝形态基本为无规则状或斜向交叉状。产生这些裂缝的原因是由于这几个板块完成养护后在夏季长期高温、暴晒作用下,混凝土水分损失较多,使板面产生无规则状裂缝,同时地下室顶板上下表面受温差影响,在板底产生温差收缩裂缝。至冬季时,同样由于整体降温后收缩受限,地下室顶板便在这些已产生表面浅层裂缝的截面薄弱位置处继续开裂以释放收缩势能,从而最终出现无规则状或斜向交叉状裂缝,部分裂缝贯穿。

(1)该工程的混凝土配合比设计及掺合料均有利于减少水化热,养护方式及温度监测也有利于减少混凝土裂缝的产生,后浇带的设置亦能达到减少混凝土自收缩的影响,但由于该工程中部分后浇带间距过大,后浇带合拢时机选择不合理,致使仍未能避免温度裂缝的产生。因此对于面积较大的地下室建议后浇带最

大间距不宜大于 30 m,后浇带应尽可能避免在高温季节合拢。

(2)应尽可能避免地下室顶板长时间暴露,当混凝土达到养护龄期时应及时回填覆土,使地下室顶板温度变化范围减小,从而避免或减少温度收缩裂缝的出现。

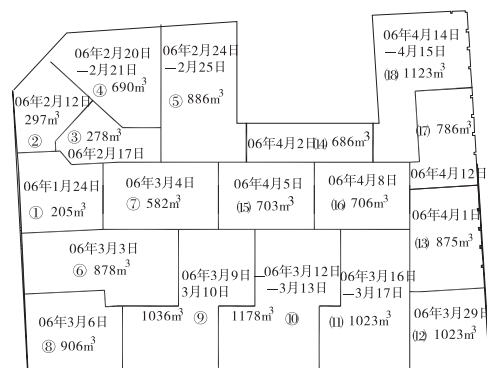
图 3 混凝土分块浇筑情况图

该工程地下室顶板混凝土浇筑时间为 2005 年 12 月 25 日至 2006 年 4 月 14 日,采用三台混凝土输送泵分块进行浇筑。2006 年 5 月 17 日至 2006 年 6 月 12 日,按原混凝土板块浇筑顺序进行后浇带的浇筑,后浇带的设置基本与原混凝土板块的边界一致,部分较大板块内增设了后浇带。混凝土均采用麻袋覆盖浇水养护,并连续养护 14 天。混凝土的分块情况及每块的浇筑顺序号、浇筑量及浇筑日期如图 3 所示。

施工记录调查结果表明:该工程地下室顶板后浇带施工间隔时间均在两个月以上,满足规范^[5]要求。地下室顶板混凝土分块浇筑及后浇带浇筑的时间、顺序、气温记录、养护方法及连续养护天数等均满足设计及施工要求,未发现异常情况。另外施工单位还对混凝土的内外温差进行了监测,当温差大于 25℃时,及时对混凝土

地下室顶板自2007年施工完毕至2008年未进行覆土回填,造成地下室顶板长时间暴露在外,温差效应影响较大。另外后浇带施工时间在5月至6月份,根据后浇带混凝土养护记录显示,该期间日平均气温在 $30^{\circ}\text{C} \sim 32.5^{\circ}\text{C}$ 之间,即后浇带合拢时温度较高,同时各混凝土板块也处于自由热胀状态,此时后浇带的合拢使整个地下室顶板内部固定于较大的热胀状态。
