厂房火灾后结构安全性检测及鉴定分析

摘要:对某厂房火灾后结构受损情况进行了现场检测,详细了解该厂房结构构件遭受火灾的破坏程度,并结合结构构件火灾后承载力验算结果,评定结构构件在火灾后的安全性能,并对该厂房火灾后出现的结构质量问题提出合理建议,为其加固修复提供依据。

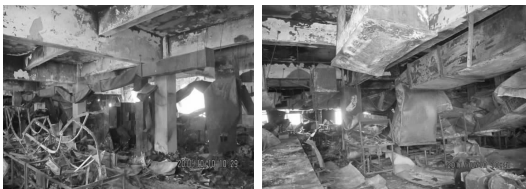
图 2 过火区域内景

该厂房二层 $2-6 \times A-1/C$ 区域受火灾烧灼影响严重。其中, 部分框架柱砼表面呈灰白色、酥松, 砼严重脱落, 有可见粗裂缝网, 棱角处砼脱落严重且露筋; 部分梁构件砼表面呈灰白色, 下表面局部砼脱落, 棱角严重露筋; 部分板构件砼表面呈灰白色, 酥松, 砼保护层大面积脱落, 且露筋严重如图 2 所示。

(2)对于火灾集中影响区域内的初步鉴定评级为II_a及II_b的构件,应把受火烧灼损伤的混凝土凿除,然后采用置换混凝土的方法进行加固修复处理。初步鉴定评级为III的构件,建议采取局部置换或拆除更换的加固措施,且在加固前必须做好临时支撑以确保安全。
