某山岭隧道二次衬砌渗水影响因素研究

摘要: 渗漏水作为隧道中的一种常见病害, 由于各自隧道的不同特点, 其影响因素也各不相同。以渗漏水情况、隧道施工情况和周边水文地质情况为基础, 分析了甘肃某在建隧道进口段二衬发生渗漏水现象, 认为该隧道渗漏水发生的原因主要有水文地质因素、施工因素和防排水因素。运用专家调查法和层次分析法对渗漏水影响因素进行主次分析, 得出主要影响因素有防排水系统的施工不规范和防排水系统受损, 次要影响因素有二次衬砌施工质量不合格、防排水材料不合格和地表水及地下水丰富。通过分析渗漏水影响因素, 为该隧道的渗漏水病害治理提供依据。

Analysis on Influencing Factors of Leakage Water on the Concrete Lining Surface of a Mountain Tunnel

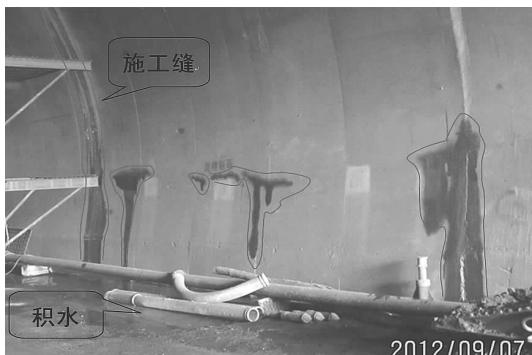
隧道进口浅埋段二次衬砌渗水均位于 K56 + 921 ~ K56 + 933 范围内,共 13 处渗水处,其中左侧有 4 处(图 1),右侧有 9 处。左侧有 1 处线状渗水,2 处点状渗水和 1 处施工缝渗水;右侧有 4 处线状渗水,4 处点状渗水和 1 处施工缝渗水。根据渗水情况,左侧线状渗水、点状渗水和施工缝渗水分别编号为 ZX1、ZD1 和 ZD2、ZS;右侧线状渗水、点状渗水和施工缝渗水分别编号为 YX1 ~ YX4、YD1 ~ YD4 和 YS。隧道洞口段渗水处渗水量(2012 年 10 月 7 日)统计结果见表 1,渗水量较大的各线状渗水处详细记录情况见表 2。

图 1 右侧边墙渗水状况

| 编号 | 位置 | 渗水情况描述 |
|---|---|---|
| YX1 | K56 + 921 右侧边墙 | 渗水缝长度 1.5, 浸润宽度 0.4m; 隧道路面向上 0 ~ 1.5m 高范围内, 坚直向下。 |
| YX2 | K56 + 921.3 右侧边墙 | 渗水缝长度 0.9m, 浸润宽度 0.3m; 隧道路面向上约 1.3m 高范围内, 近似水平。 |
| YX3 | K56 + 926.3 右侧边墙 | 渗水缝长度 0.6m, 浸润宽度 0.4m; 隧道路面向上约 1.3m 高范围内, 近似水平。 |
| YX4 | K56 + 931.1 右侧边墙 | 渗水缝长度 1.2m, 浸润宽度 0.3m; 隧道路面上 0.5m ~ 1.2m 高, 坚直向下。 |
| YS | K56 + 933 右侧边墙 | 渗水缝长度 3.3m, 浸润宽度 0.5m; 隧道路面向上 0.5m ~ 38m 高范围内, 坚直向下。 |
