巴鹤公路 K169 + 600 ~ K169 + 800 段边坡危岩 稳定性及防治措施分析

摘要:实地勘察查明,巴鹤公路 K169 + 600 ~ K169 + 800 段岩质边坡整体稳定,主要地质灾害问题为路基左侧上方边坡危岩失稳破坏问题。在详细分析了其发育特征及变形破坏模式等基础上对其稳定性进行评价,并提出针对性防治措施建议,具有实际工程指导意义。

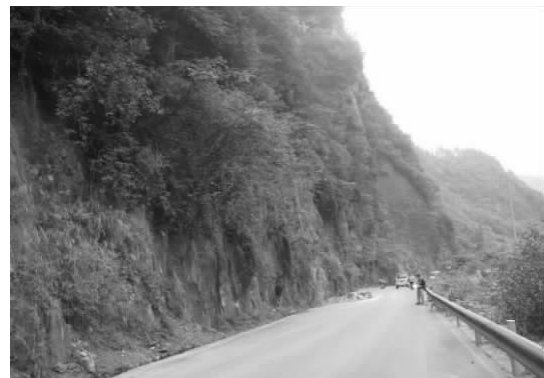
图1 边坡全貌照(镜向南)

该段边坡长约 200 m,最大坡高 55 m,一般坡高 20 ~ 30 m,坡度一般大于 75°,多处地形近陡立,边坡坡向 224° ~ 240°,河谷走向 150° ~ 162°,二者走向近一致,且与区域构造线方向近垂直。坡表生长灌木及草本,覆盖率约 50%,其余段基岩裸露,坡脚局部堆积薄层崩积体。公路面距下部河面高差约 20 m。整体而言,该段边坡山高坡陡,呈深“V”型峡谷,属侵蚀构造低中山地貌^[1]。边坡全貌见图 1。

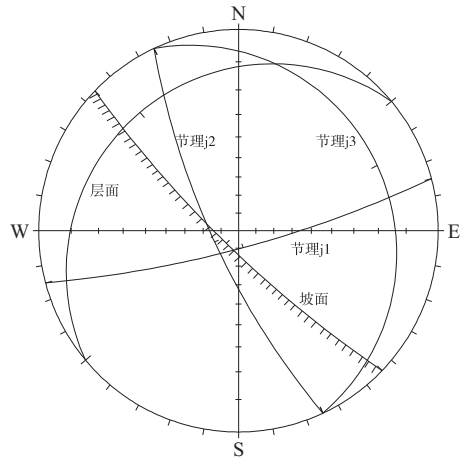
图 3 结构面组合赤平投影图

经详细地质测绘得出危岩的形成主要受不利结构面组合切割及地形的控制。组合方式有以下两种:(1)节理 j_1 陡倾坡外,发育较密集,延伸较长,节理 j_2 与节理 j_1 共轭产出,亦陡倾坡外,二者与层面相互组合,将岩体切割成数方大小的松动块体,在优越临空条件的配合下易形成呈带分布的危岩,结构面组合情况见赤平投影(图 3);(2)局部坡段发育两条层间错动带,岩体完整性相对较差,结构松散,局部呈碎裂结构,下部发育球状风化裂隙的松动卸荷带,加之受节理 j_1 、节理 j_2 和节理 j_3 密集切割,形成方量较小的短柱状岩块,且块体下部大多已临空,由于地形陡立,易发生掉块,形成相对集中发育的危石群。图 4 是该坡段一处较大规模危岩拍摄近照。

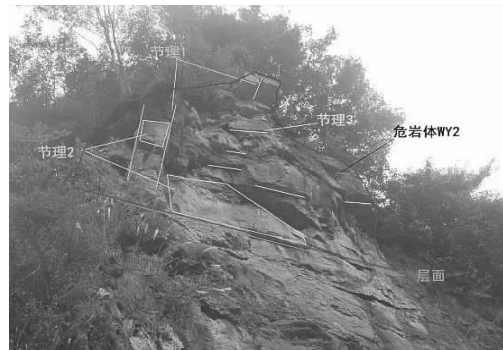
图 4 边坡 WY₂ 号危岩发育情况

由野外调查知,边坡共发育 2 处较大规模危岩体,其中 WY₁ 受节理 j₁₋₃ 的切割,整体处于半切割状态,易沿主控结构面 j₂ 发生倾倒式破坏,虽后壁与母岩未完全贯通,但表部岩块已发生破坏,稳定性较差;WY₂ 与 WY₁ 发育类似,但其下部已临空,板梁根部易拉裂贯通而倾倒失稳破坏。此外,边坡多处发育小型危石或危石群,方量小于半方,大部分处于全切割状态,成片发育,稳定性差~极差。针对较大规模危岩体,由于其方量较大,威胁性更大,需进行定量计算评价,计算工况按天然和暴雨条件选取(因该区地震基本烈度为 IV 度,烈度较低,该工况可不用计算)。

危岩体	长×高×厚(m)	破坏形式	工况	稳定性系数 K	稳定性判断
WY ₁	8×3×3	倾倒式	天然	1.25	欠稳定(极差)
			暴雨	1.04	
WY ₂	13×5×1.6	倾倒式	天然	1.28	欠稳定(较差)
			暴雨	1.14

比 WY₂ 值更偏低,与现场调查情况相吻合,出于设计安全角度考虑,危岩体 WY₁ 综合判定处于极限平衡状态,

稳定性为极差;WY₂ 综合判定稳定性为差,二者均需要进行治理。

根据现场勘察情况及工程地质测绘,结合该段边坡工程地质条件,建议采取如下防治措施^[6-7]:对于较大规模危岩体 WY₁、WY₂,建议清除局部松动的块体,再进行锚杆锚固,同时对后缘裂隙及危岩面上出露的其他裂隙等进行注浆封堵的勾缝处理,这样既可以达到排水作用,又增加了岩体完整性。对于呈带分布的小型危石群,因数量较多,稳定性差且发育相对集中,建议清除局部松动块体后再挂主动网即可,对极破碎带可采取喷浆挂网。切忌不可采取全部清除的单一措施,若将表部危岩全部清除会使得后部岩体充分暴露,致使其风化、卸荷作用急剧加强,同时受到降雨、地下水等长期侵蚀作用,岩体质量变差,终将形成新的危岩。为此,不可采取全部清除的单一防治措施以防恶性循环致后部岩体发育成新危岩。同时,建议设立公路“落石”警示标志,并进行定期巡查,发现异常应及时处理。

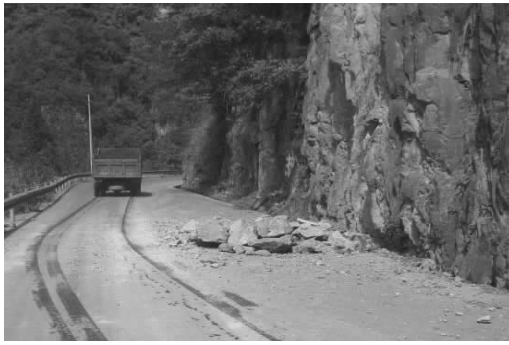
边坡 V 级结构面较发育,为地下水提供了良好流通和赋存的空间,且边坡细粒粉砂岩抗风化能力差,遇水易软化,加速了表层岩体矿物的风化和结构面的扩展、贯通。据当地居民介绍,该段边坡每遇暴雨,就会发生掉块、落石,只是“大雨大垮,小雨小垮”。图 5 为小雨过后,次日在现场拍得危岩体失稳后的情况,可见降雨为该段边坡表生病害源失稳破坏的主要诱因。

图5 雨后边坡危岩破坏情况
