双里水库大坝除险加固方案研究

摘要:双里水库建于 70 年代,由于当时的技术条件和历史原因,水库属“三边”工程,工程建设先天不足,运行近 30 年,年久失修,大坝出现多条裂缝,危及大坝安全,对其进行除险加固是必要的。经过比选,采用大坝基础帷幕灌浆、大坝上下游压载及上游干砌石、大坝高压旋喷及钻孔灌注桩防渗和充填灌浆的除险加固方案,消除了水库大坝带病运行的安全隐患。

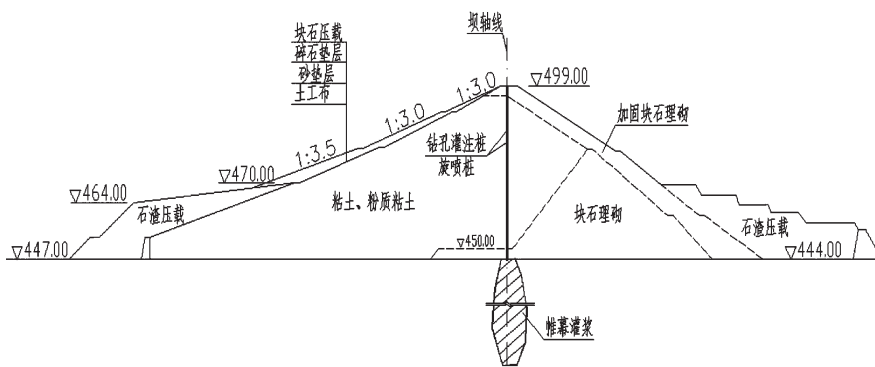
图 1 垂直幕墙防渗加固

针对双里水库大坝坝较高(最大坝高达 54 m),坝体土料为粘土,建造垂直幕墙较可行的有二种方法,用钻孔灌注桩建造防渗墙和高压喷射(定喷、旋喷)建造防渗墙两种方法。考虑单纯采用高压喷射建造防渗墙,由于坝高,钻孔垂直度较难控制,造成墙(柱)体偏差大,搭接不好,成墙质量难以保证,同时从大坝钻孔资料得知,坝体土料存在碎块石、砾石等杂质,这也对高喷成墙质量影响较大,而且目前采用高喷建造防渗墙,墙高度一般在 30~40 m,对高度达 54 m 墙体施工经验不足难以把握成墙质量;而钻孔灌注桩施工工艺简单,质量可靠,检测方便,但桩间存在施工冷缝形成渗漏通道。所以采用钻孔灌注桩结合高压旋喷建造防渗幕墙,高压旋喷可有效弥补灌注桩的搭接施工冷缝,使防渗墙质量可靠^[7-8]。具体施工如下:钻孔灌注桩在坝顶沿坝轴线布置,桩径为 0.7 m,桩距 0.6 m,两桩高圈厚度为 0.1 m,分二序施工。第一序孔距 1.2 m,第二序孔距 0.6 m,桩长为 5~54.5 m,嵌入基岩 0.5 m,灌注材料为 C25 素砼。在两灌注桩交接处钻孔进行高压旋喷,旋喷直径 0.6 m。同时考虑坝体两端与山坡及溢洪道侧墙交接处存在接触渗漏(即填筑土与坝基间存在接触冲刷)、大坝运行中左右岸多次出现贯穿横向裂缝及上游坝坡稳定,在大坝两端进行充填灌浆和上游坡面护坡压载,如图 1 所示。

方案一:采用垂直幕墙防渗,防渗墙嵌入基岩0.5 m,与坝基帷幕灌浆形成整体防渗,且切断坝体两端与山坡及溢洪道侧墙交接处存在接触渗漏及坝体中透水路,能有效达到除险加固的目的;但该处理方案对坝体扰动较大且改变坝体渗流状态。

大坝防渗采用钻孔灌注桩结合高压旋喷建造垂直幕墙防渗,同时在大坝两端部进行充填灌浆和上游坡面护坡压载;另外由于建造垂直防渗幕墙,坝体流态发生变化,当库水位骤降时,上游坡面的稳定尤为重要,故结合坝体充填灌浆对上游坡面进行加固处理。施工工序为将坡面护坡拆除→钻孔→灌浆→封孔→铺设土工布→砂碎石垫层→块石护坡压载。

充填灌浆主要布置在垂直防渗幕墙上游侧,沿大坝两端部布孔。灌浆孔为梅花型布置,孔距排距均为2 m,灌浆压力为50 KPa,灌浆材料为泥浆掺15%磨石水泥。充填灌浆在大坝两侧灌至坝体与山坡及溢洪道侧墙交接处^[11]。

充填灌浆结束后进行封孔,整平坝面,铺设土工布、0.2 m厚砂垫层、0.3 m厚碎石垫层,其上再铺设块石压载。上游护坡翻修范围为高程470.0~499.0 m,坡度分别为1:3.0、1:3.0和1:3.5,平台高程不变。上游面护坡压载加固中,尤其需注意倒滤结构,使水位骤降时,保

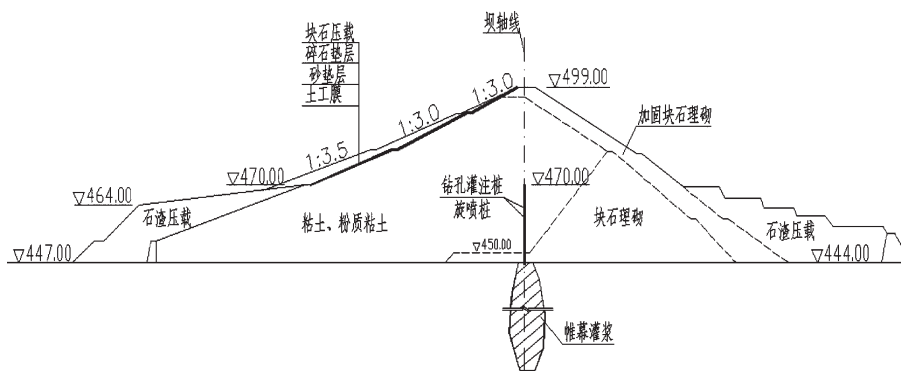
图2 大坝上游面铺设复合土工膜

由于上游面高程 470.0 m 以下为石渣压载且水库死水位为 461.0 m,考虑施工围堰和拆除石渣压载工程量较大,将土工膜(二布一膜 200 g/0.3 mm/200 g)从坝顶高程 499.0 m 铺至高程 470.0 m,在 470.0 m 以下采用垂直防渗墙(防渗墙建造同 4.1),考虑坝体防渗与坝基防渗连成整

体,坝基防渗帷幕顺着防渗墙位置沿两岸坡布置。土工膜铺设工序^[9-10]:将上游坡面护坡挖除,整平坝面,铺设土工膜,土工膜通过结合槽与坝体及防渗墙连接,通过在两岸开挖结合槽与两岸连接。土工膜上铺设垫层后进行坡面护坡压载,在大坝两端部进行充填灌浆和上下游坡面护坡压载,具体如图 2 所示,两方案主要比较见表 1。

方案二:由于土工膜与防渗墙及两岸的施工连接难度大,质量不能保证,特别是坝体与两岸的接触渗漏问题难以解决;其优点是该方案对坝体扰动较小,且节省投资28.2万元。
