某建筑工地基桩工程质量事故分析

摘要:某建筑工地在浇筑混凝土基桩时产生了严重的质量问题,出现了部分桩体产生严重离析、分层甚至没有强度等问题。针对该混凝土基桩取芯样品产生的问题进行了分类整理分析,并对取芯样品强度、细集料、粗集料、地下水、水泥等组成材料进行试验检测与分析,并按施工条件设计了实验室内模拟实验,对事故原因进行了分析解释。试验结果显示:混凝土取芯样品强度偏低,各组成材料及地下水均满足要求,模拟实验结果证实造成混凝土基桩质量问题的主要原因是由于地下水未排干、未下导管并振捣所致。

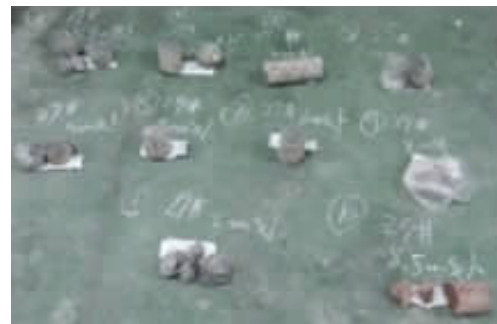
图 1 现场取芯材料

对现场部分较完好的桩体进行取芯作业,样品如图 1 所示,从外观上判断,取芯样品大小不均一,多数出现破损或者破碎,说明该混凝土在取芯过程中容易断裂,初步判断该混凝土桩取芯样品强度偏低,并取得相应的混凝土施工配合比和组成材料,以及相关地下水进行配浆试验(表 5)。

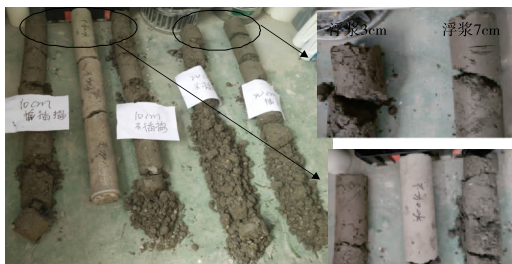
图 3 龄期 12 d 拆模时混凝土的凝结硬化现象

综上所述,施工过程中的积水深度对混凝土的凝结硬化影响较大,积水深度越大,混凝土下部无凝结、松散的现象越严重;在积水深度较小的情况下,插捣对混凝土的性能影响较小,积水深度大的情况下,插捣易造成混凝土的分层,出现浮浆。实验结果显示:模拟实验结果和现场取芯样品结果基本保持一致,均出现了不同程度的松散、强度偏低、上下部位具有明显差异等问题。从而进行合理推测,该工地产生基桩问题的主要原因是由于地下水未能严格抽干,未按标准严格下导管并进行振捣造成的。
