某运营高速公路软基区路基开裂监测及其成因分析

摘要:通过布设监测点,对某运营高速公路软基区开裂路基的深层水平位移、道路沉降及地下水位进行了监测。基于监测结果,该段路基内部并不存在明显的滑动面。以变化量最大的CX-23#测斜孔和SW-3#水位孔所在断面为典型断面进行对比分析,结果表明,监测期间监测断面处地下水位的变化并未引起该段路基深层水平位移和道路沉降产生新的变化;结合现场情况,认为该软基区路基的开裂、沉降,主要由前期路基含水量降低,导致路基土体出现固结沉降、收缩变形引起,在正常通车条件作用下,新的降雨及水位变化未引起新的路基变形。监测结果为后期路基的加固设计提供了可靠的依据。

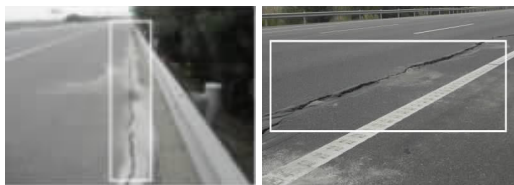
图1 监测路基区段路面裂缝示意

修补的重复,截止2015年4月,该段路面主要纵向裂缝有三条:第一条位于土路肩边缘;第二条位于紧急停车带与第四车道交界位置附近;第三条位于第二车道中部。其中,纵向裂缝最大长度约200 m,最大宽度约20 cm,最大错台约25 cm;且右侧巨尾桉又已生长繁茂。监测路基典型裂缝及断面如图1、图2所示。

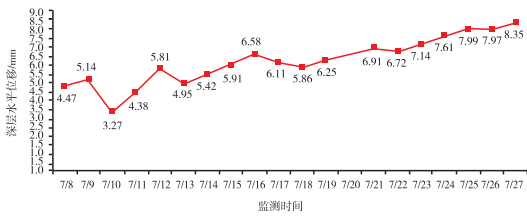
图 3 CX-23#测斜孔累计深层水平位移-时间变化曲线

根据路基深层位移监测结果,截止2015年7月27日,CX-23#测斜孔累计深层水平位移最大,以CX-23#测斜孔为例分析地下水位变化对路基变形的影响。CX-23#测斜孔位于紧急停车带路肩上,由于前期测斜孔未与土体贴合稳定,监测数据波动较大,以2015年7月8日为起始,CX-23#测斜孔当天最大深层水平位移发生在距地表以下2.0~2.5 m范围内,当天最大深层水平位移量随监测时间变化曲线如图3所示。

对比图 3、图 5 及图 6 可知,在监测期间 SW-8#水

位孔地下水位上升过程中,CX-23#测斜孔的最大位移并未出现相对应的增大,道路沉降监测点 JC-24#及其他三个沉降监测点的沉降亦未出现相对应的增大或变化,即在监测期间,地下含水量的变化并未引起 CX-23#测斜孔监测断面上路基深层位移和附近道路沉降。

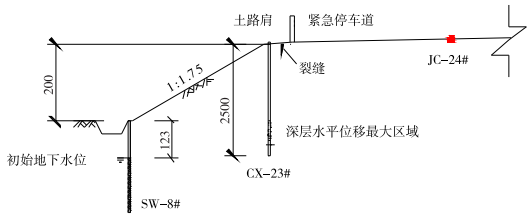
图 4 CX-23#孔与水位孔、沉降监测点位置关系示意(单位:cm)

根据地下水位监测孔的布设,CX-23#测斜孔所在断面地下水位监测点为SW-8#水位孔,道路沉降监测点为JC-24#,三者位置关系如图4所示。初始监测时,该孔的地下水位位于管口以下123 cm处。为进行分析对比,2015年7月8日至7月27日监测期间SW-8#水

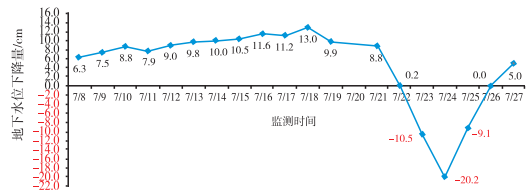
图 5 SW-8#水位孔地下水位下降量-时间变化曲线(负值为水位上升)

由图 5 所示 SW-8#水位孔地下水位时间变化曲线可知,截止 2015 年 7 月 27 日,与 6 月 28 日的监测结果对比,该水位孔的地下水位下降量为 5.0 cm。其中 7 月 22 日至 7 月 26 日期间,该点地下水位均高于 6 月 28 日初始监测时的水位,但在 7 月 19 日至 7 月 24 日,该监测点处地下水位出现上升。

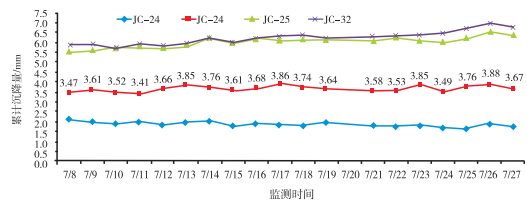
图 6 CX-23#附近沉降监测点累计位移量-时间变化曲线

根据道路沉降监测点的布设,CX-23#测斜孔断面上道路沉降监测点为 JC-24#,该断面附近沉降监测点有 JC-23#、JC-25#和 JC-32#。四个道路沉降监测点自 2015 年 7 月 8 日开始,沉降量变化如图 6 所示。

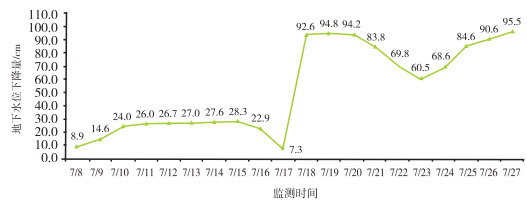
图 7 SW-3#水位孔地下水位下降量-时间变化曲线

根据地下水位监测结果,截止 2015 年 7 月 27 日,SW-3#水位孔水位下降最大,因此以 SW-3#水位孔为例分析地下水位变化对路基稳定变形的影响。初始监测时,该孔的地下水位位于管口以下 153 cm 处。2015 年 7 月 8 日至 7 月 27 日监测期间 SW-3#水位孔地下水位变化如图 7 所示。

对比图 7、图 9 及图 10 可知, SW - 3#水位孔地下水在 2015 年 7 月 17 至 7 月 18 日和 7 月 20 至 7 月 25 日两个阶段出现明显的下降, 但该监测断面上, 测斜孔 CX - 10#的监测数据并未表现与之相对于的明显变化, 虽然累计水平位移出现逐渐增大, 但当天增大量并未超过 1 mm; 此外, SW - 3#水位孔所在监测断面附近的三个道路沉降监测点的累计沉降量基本未出现变化, 变化量小于 0.5 mm。由此可得, 在监测期间, 地下含水量的变化并未引起 SW - 3#水位孔监测断面上路基深层位移和道路沉降。

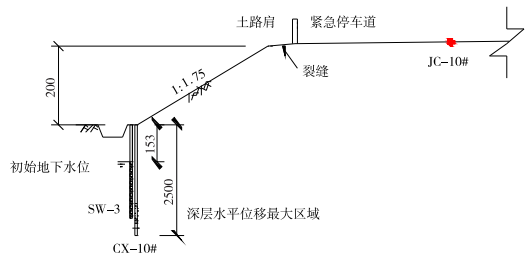
图 8 SW-3#与测斜孔、沉降监测点位置关系示意(单位:cm)

根据路基深层水平位移监测孔的布设,SW-3#水位监测孔所在断面深层水平位移监测点为 CX-10#,道路沉降监测点为 JC-10#,三者位置关系如图 8 所示。

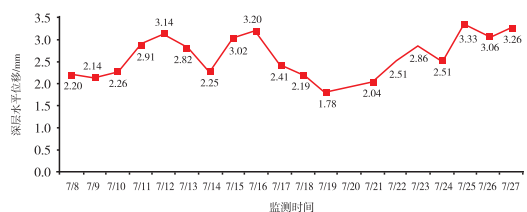
图 9 CX-10#测斜孔累计深层水平位移-时间变化曲线

以 2015 年 7 月 8 日为起始,根据监测数据,CX-10#测斜孔当天最大深层水平位移发生在距地表以下 1.5~2.0 m 范围内,当天最大深层水平位移量随监测时间变化曲线如图 9 所示。

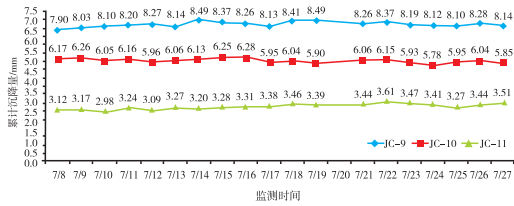
图 10 SW - 3#附近沉降监测点累计位移量 - 时间变化曲线

上道路沉降监测点为 JC - 10#, 该断面附近沉降监测点有 JC - 9#和 JC - 11#。三个道路沉降监测点自 2015 年 7 月 8 日开始, 累计沉降量变化如图 10 所示。

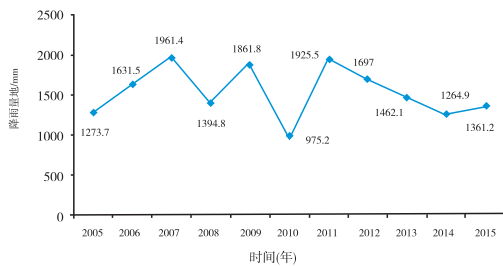
图 11 2005 年至 2015 年降雨量变化曲线

原路基经过多年的运营, 已到达沉降、稳定平衡, 路基区位于降雨充沛地区, 路基含水量基本位于一个相对稳定的区间, 但由于 2014 年场地区降雨量与往年相比明显偏低(图 11)。加之 2011 年前后在路基边沟附近种植了大量的巨尾桉, 形成了一个天然抽水系统。这两者共同作用导致路基填土内孔隙水排出, 含水量较往年出现降低。同时, 开裂路基上方路面常年通行重车, 较大的上部荷载作用下, 直接引起了含水量变化区填土出现了新的固结沉降。虽然固结沉降增强了路基填土的强度, 但直接引起路基填土颗粒间孔隙水的排出, 土体体积的减小, 路基的沉降、开裂。

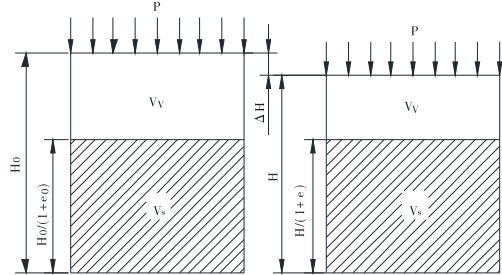
图 12 荷载作用下沉降与孔隙比之间关系的分析模型

为进一步探究含水量变化对该路基病害产生的影响, 取单位体积土体, 根据土体分析的相关假设, 设受压前后土体颗粒体积 V_s 不变和土体的横截面面积 S 不变, 建立如图 12 所示的在荷载作用下沉降与孔隙比之间关系的分析模型。

根据式(1)可得, 在相同的荷载作用下, 当土体孔隙水流失, 孔隙比降低后土体将发生新的沉降, 且沉降量 ΔH 与孔隙比的变化量 Δe 成正比例关系。

综上所述, 对于已处于固结平衡的土体, 由于周边环境造成土体内部水压失衡, 将导致受力区土体内孔隙水流失, 含水量降低, 破坏原有的固结平衡, 进而引起土体孔隙减少, 土体产生新的固结沉降。因此, 在加固设计与施工过程中, 应尽可能采取有效措施, 减小路基在后期运营过程中因土基失水等因素导致的沉降变形。
