在建高速公路路堑边坡垮塌成因分析及处治措施

摘要:针对西南山区修建高速公路路堑边坡垮塌问题,依托贵州省某在建高速公路路堑边坡垮塌实体工程,通过边坡下滑力计算和现场勘探调研分析,针对特定条件下的工程地质背景,从施工、环境因素、排水和地质勘探等方面详细分析了路堑边坡垮塌病害产生的成因,并以此为基础,根据“削坡顶,强坡腰,稳坡脚”的边坡防护原则,提出系统的、具有针对性的处治措施。为了观测边坡加固效果,采用后期跟踪监测,结果表明,边坡工程处治结果达到安全、经济、美观等预期效果,为同类路堑边坡工程病害预防与治理提供科学参考和借鉴,极具工程实用价值。

The Causes Analysis and Treatment Measures of Cutting Slope Collapse in Constructing Highway

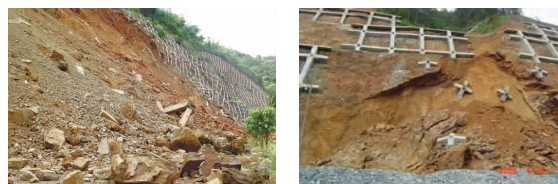
图 1 边坡垮塌

在建高速公路已接近建设收尾阶段,各种防护设施以修建完成,原设计中挖方边坡采用框架梁防护措施进行防护,但由于坡面后期养护不到位,施工方未严格按照相关规范进行跟踪养护,边坡在经历一场大雨后发生严重垮塌,造成严重的经济损失和不良的社会影响(图 1),边坡垮塌示意图如图 2 所示。经过现场勘探调查发现,垮塌边坡成整体性坍塌且事件发生在 7 月份、滑动面清晰可见、边坡土体较松散、且未设置坡面排水设施等。

(a) 边坡垮塌实景图

(b) 边坡垮塌实景图

(1)重新进行地质勘探,合理布设钻孔位置,尽可能准确掌握边坡垮塌段地质信息。

(2)及时清除塌方体及坡面堆载,用块石填砌或由下而上分层回填2:8或3:7灰土嵌补,土坡面接触部位作成台阶式搭接,使接合紧密。

(3)将坡顶线后移或削坡减载,将边坡形式从以及边坡改为两级边坡,边坡坡率自上而下为1:1调整为1:1.25,二级平台宽度为2.0 m。

(4)坍塌处回填以后,采用C20混凝土对坡面及滑动面位置处进行喷护,及时封闭坡面,防治边坡发生二次垮塌。

(5)在边坡垮塌段修筑完善的拦排水设施,在坡顶处修筑截水沟用以拦截边坡上部的水源;在坡面修筑集水沟用于汇集坡面上的雨水,防治冲刷坡面;在坡体内部修筑排水管用与汇集边坡内部地下水。

(6)稳固坡脚,在坡脚处修筑小型挡墙用于加固坡脚,防治坡脚处失稳。

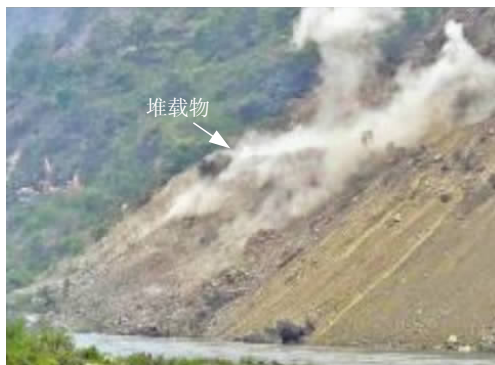
图4 坡面堆载

(1) 由于施工产生废弃物随意堆放在坡面上,坡体上有大体积堆积物、松散石且未及时清除,或受施工机械振动影响,使边坡内剪切应力增大,最终导致边坡自平衡状态破坏,边坡发生垮塌,如图 4 所示。
