# 西南某水电站厂房平洞围岩变形破坏特征分析

**摘 要:**西南某水电站厂房平洞 CPD1 岩性组合较为复杂,且片理面发育。根据现场调查结果显示,洞室围岩变形破坏特征主要包括三种类型:结构型破坏、构造—应力型破坏、应力型破坏。主洞围岩总体稳定性良好,部分洞段出现掉块及劈裂倾倒破坏;支洞开挖方向与片理面方向小角度相交,围岩总体自稳性较差,在高地应力情况下出现严重的弯折内鼓现象,需采取一定的支护措施。

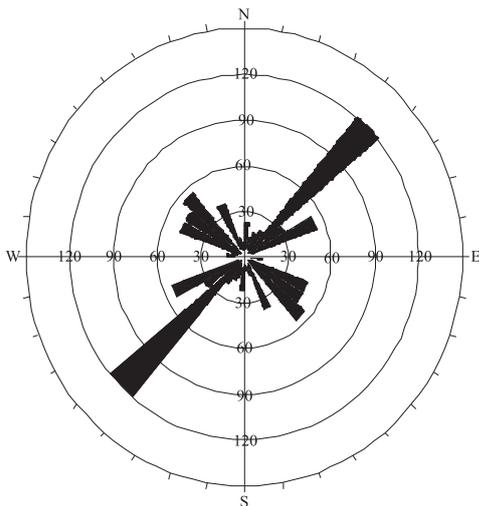
图2 平洞裂隙型结构面走向玫瑰花图

平洞内主要发育顺层挤压破碎带、原生结构面及构造裂隙。顺层挤压破碎带 18 条,走向主要为 N55 ~ 85° W,与片理面产状基本一致。裂隙型结构面的优势走向大致为 NE 向,其次为北北西(NNW)和北西西(NWW)方向,如图 2 所示。平洞轴线方向为 N8 ~ 10° W,NE 向结构面与洞轴线大角度相交,对围岩稳定影响较小;NNW 向结构面与洞轴线近于平行,对洞室围岩的稳定

性影响较大;NWW 向结构面与洞轴线小角度相交,不利于围岩稳定。

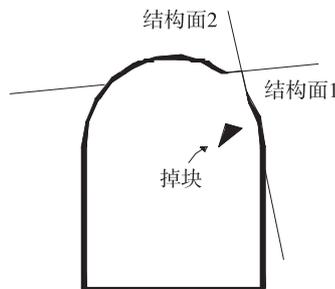
图4 结构型破坏示意图

结构面控制型破坏主要发生在结构面较为发育且埋深较浅的洞段,破坏部位主要集中在拱顶、拱肩、边墙位置处。控制型结构面组合情况主要包括三种情况:一是 NE 向中倾洞外结构面、NNW 向缓倾结构面和 NWW 向层间错动结构面之间相互组合,或与由于卸荷作用产生的次生结构面组合形成体积较小的不稳定块体,岩体应力释放完全,块体在重力作用下产生松动掉落;二是 NE 向中倾洞外结构面密集发育,在洞室开挖卸荷作用下,局部张开,岩体完整性较差,产生局部掉块;三是层间挤压破碎带及其影响带,岩体较为破碎,在重力作用下易发生掉块,局部发生构造型坍塌。结构型控制破坏及现场典型破坏情况如图 4、图 5 所示。

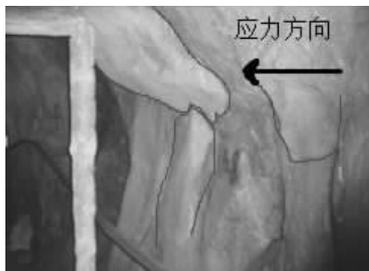
图 7 主洞 K0 +928 结构—应力型破坏

从 CPD1 平洞揭露的情况看,破坏集中在拱顶、拱肩及拱脚一带,破坏边缘近似呈水平状,原因在于此类破坏类型所在洞段普遍存在与主洞洞轴线夹角相对较小的缓倾刚性结构面。根据现场资料揭示,此类洞段岩体强度较高,岩性以较软岩或中硬岩为主。结构面—应力复合控制型控制破坏及现场典型破坏情况如图 6、图 7 所示。

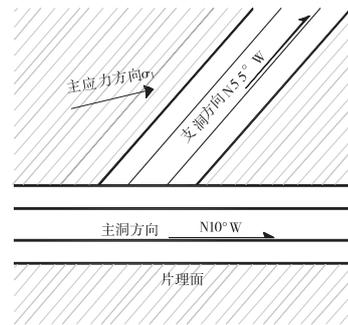
图 8 主洞、支洞、片理面、地应力关系示意图

劈裂倾倒型破坏主要发生在主洞洞顶、拱肩、边墙部位,由图 8 知厂房平洞 CPD1 主洞洞轴线方向与岩体片理面方向呈大角度相交,岩体无法顺片理面发生破坏。在地应力作用下,岩体强度应力比较小,岩体自身强度无法满足二次应力状态,岩体沿临空面方向发生破坏,应力得以释放,宏观表现为主洞围岩劈裂倾倒破坏。劈裂倾倒型破坏及现场典型破坏特征如图 9、图 10 所示。

弯折内鼓型破坏主要发生在支洞左右边墙部位。由图 8 知支洞开挖方向与岩体片理面方向基本平行,开挖的结果则是造成岩体片理面临空面的出现。主应力方向与岩体片理面方向呈大角度相交,顺片理面方向岩体内部出现裂纹,随着裂纹逐步扩张,边墙岩体内部顺片理面裂纹贯通,出现剪切拉张破坏,最终表现为宏观的弯折内鼓型破坏。弯折内鼓型破坏及现场典型破坏特征如图 11、图 12 所示。
