砌体结构的震害特征分析

摘要:砌体结构是我国最悠久最广泛的建筑结构形式。在已有震害资料的基础上,论述砌体墙的水平裂缝、斜裂缝和竖向裂缝的破坏形式,给出各种裂缝的破坏形态和常见位置;砌体结构的倒塌破坏包括整体粉碎性垮塌,局部垮塌和整层垮塌,系统的阐述了各种倒塌破坏的特征;归纳分析了砌体结构的其他常见震害破坏形式,如变形缝处破坏、楼梯板破坏和结构突出物破坏。深入探讨砌体墙裂缝和倒塌破坏的产生原因,为了解砌体结构的破坏机制和抗震性能奠定基础。针对砌体结构在结构安全上的薄弱缺陷,提出在设计 and 施工时的一些建议。

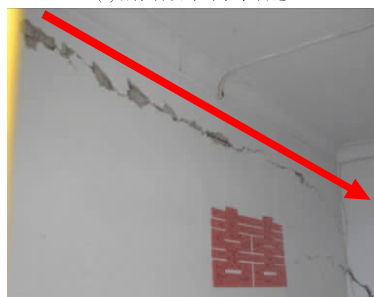
(b)圈梁底部的水平裂缝

在历次地震灾害中,水平裂缝是墙体的主要破坏形式之一^[3]。在汶川地震中,不少横墙出现了水平裂缝,如图 2 所示。水平裂缝多发生在楼层墙顶(圈梁底部)以及 ± 0.00 位置(地圈梁顶面),出现水平裂缝后,墙体

会产生整体的错动和滑移迹象。水平裂缝产生的原因大体上有以下三种,第一种主要是由于瞬间地震动峰值过大,导致墙体瞬间被剪断,发生滑移现象,地震反复作用导致裂缝较宽^[4]。第二种是由于砂浆强度不足,建造时间较长,砂浆强度退化,或是遭遇的地震强度较大,砂浆层抗剪强度不足以抵抗水平地震作用,从而形成水平裂缝,发生剪摩破坏。第三种是由于地震作用方向与墙体正好垂直时,抵抗地震作用的纵墙发生破坏^[5]。横墙由于其平面外刚度较小,平面外抗侧能力较弱,在地震作用下会发生平面外弯曲破坏,形成水平裂缝。

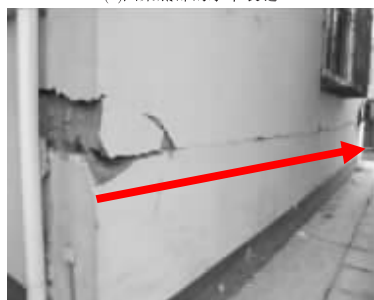
(c) ± 0.00位置(地圈梁顶面)水平裂缝

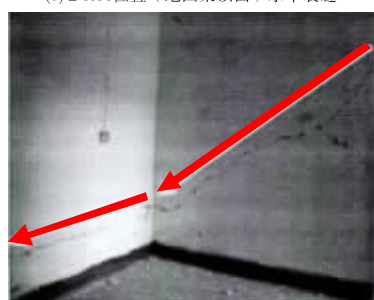
(d)平面外弯曲破坏处的水平裂缝

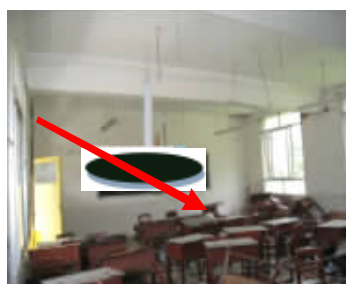
(a)单向斜裂缝

斜裂缝破坏是砌体结构较为常见的震害形式,在地震灾区随处可见砌体墙发生斜裂缝破坏^[6]。墙体的斜裂缝破坏主要包括单向斜裂缝和交叉斜裂缝(X型裂缝),如图3所示。墙体斜裂缝主要是由于墙体的抗剪强度不足,主拉应力超过砌体的抗拉强度所致。裂缝沿主拉应力方向发展,属于剪压破坏形态^[7]。

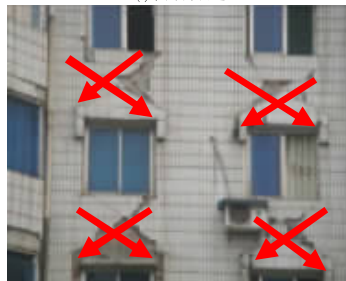
(b)窗下墙交叉斜裂缝

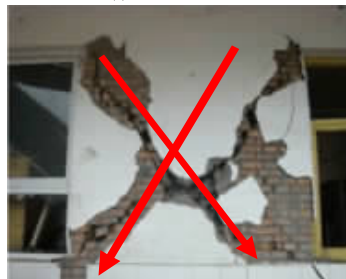
(c)窗间墙交叉斜裂缝

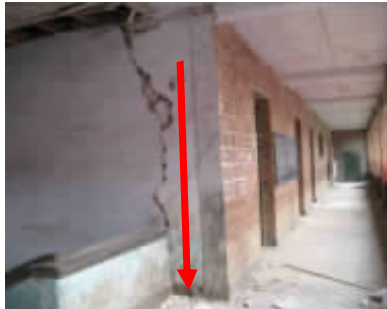
(a)单片墙体的竖向裂缝

竖向裂缝主要产生于纵横墙连接处,产生竖向裂缝的主要原因是纵横墙之间缺少可靠的拉结,地震作用下产生裂缝,甚至纵墙外闪或倒塌^[10],如图 4 所示。

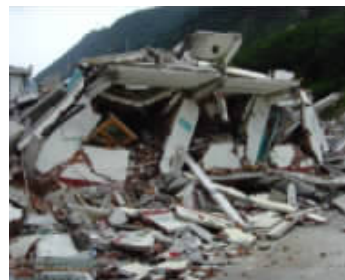
(a)整体粉碎性倒塌

(1)整体粉碎性垮塌。砌体结构整体性倾倒,倒塌后不能保持原有的建筑形状,无生存空间,倒塌现场一片废墟,造成严重的人员伤亡,如图 5(a)所示。这些砌体结构大多材料强度较低,并且建造年代较早,服役时间较长,并且没有经过正规的结构抗震设计,并且没有构造柱、圈梁、拉结筋等构造措施,结构整体性差,多数为某层砖墙承载力不足而倒塌,其它层随之倒塌或被其砸倒。

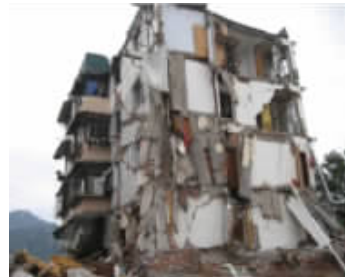
(b)局部倒塌

(2)局部垮塌。多层砖砌体房屋局部倒塌形式多种多样,有的是一端倒塌,一端未倒;有的是两端倒塌,中间未倒;有的是中间倒塌,两端未倒;有的是外墙倒塌,内墙未倒等。造成局部倒塌的原因很多,例如某个开间突然变大,平面或是里面不规则产生地震扭转效应,两

种形式的混合承重,局部荷载改变等。这类倒塌剩余部分能保持一定的建筑形状,有一定的生存空间,能够提供避难场所。

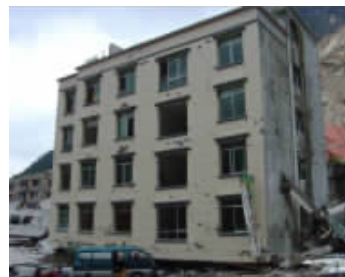
(c)底部整层倒塌

(3)整层倒塌。多层砖砌体结构底层门窗开洞较多,或者是底部框架抗震墙结构,这类结构底部刚度较小,上部刚度较大,在地震作用下容易发生底部整层倒塌现象,如图 5 所示。此类倒塌在倒塌层无生存空间,除倒塌层外,其余结构基本完整,这种倒塌形式的建筑物,圈梁和构造柱设计基本齐全,在设计过程中未考虑竖向地震作用,在正常使用情况下可以满足承载力的要求,但是在遭遇大地震时,由于没有足够的安全储备导致承载力不足而发生整体倒塌。

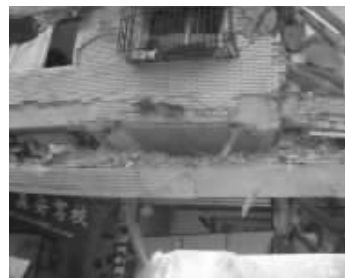
(d)二层整体倒塌

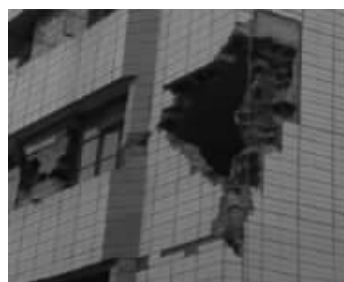
(a) 墙角无构造柱破坏

砌体结构在地震作用下的破坏形式多种多样。除了上述常见的砌体结构的破坏形式之外,还存在其他各种破坏形式^[12]。如墙角的破坏、屋面突出物的鞭梢效应、屋面楼面破坏、楼梯破坏等都会影响砌体结构的结构安全,如图6所示。

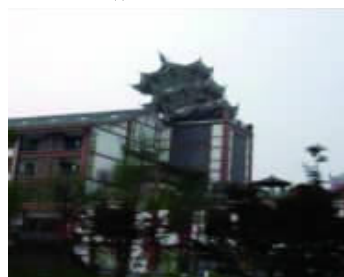
(b) 结构突出物鞭梢效应

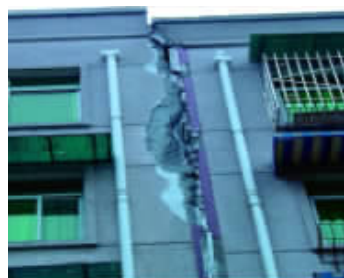
(c) 变形缝处破坏

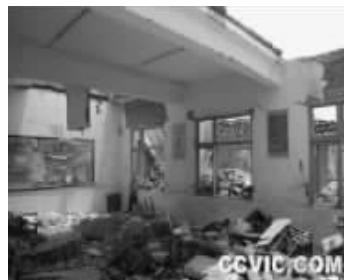
(d) 屋盖破坏

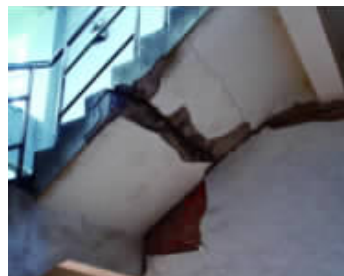
(e) 楼梯板破坏
