旧桥实施廊桥改造技术研究

高杰

(福建船政交通职业学院,福州 350007)

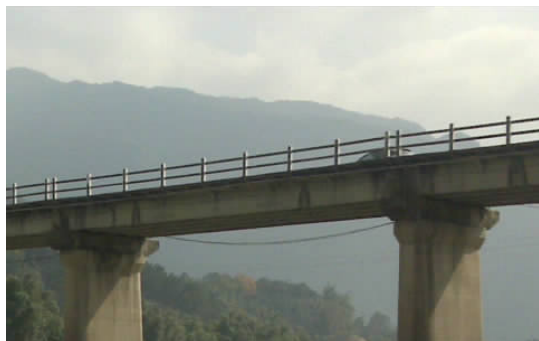
图1 旧桥立面示意图(单位:cm)

某大桥修建于1957年,原为木面桥,后于1978年1月改建为钢筋混凝土装配式T型梁桥,如图1和图2所示。桥梁总长178.4m,跨径组合为:8×22.30m,桥面宽度9.1m=1.0m(人行道)+7.1m(车行道)+1.0m(人行道)。桥面铺装为8cm厚钢筋混凝土。上部结构横向布置为5片铰接T梁,T梁高1.34m;每跨设置7道横隔板,横隔板厚15.5cm。下部结构中0#台、1#墩、7#墩、8#台采用砌石台(墩)身及钢筋混凝土台(墩)帽,2#墩~6#墩采用钢筋混凝土墩身及钢筋混凝土墩帽。由于缺乏竣工资料及相关设计图纸,原桥设计荷载未知,但结合工程经验,参考同年代桥梁荷载等级,预估为汽-10,拖-31。

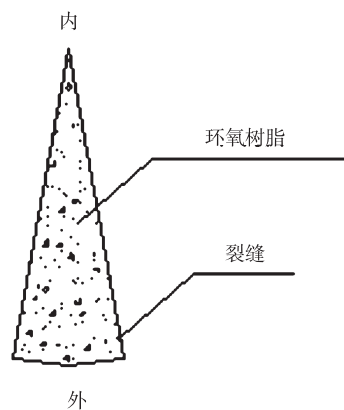
图 7 裂缝封闭处理

封闭处理时先将细小裂缝凿成“V”形槽,然后进行清渣、吹风。在封闭裂缝前,用毛刷沿“V”形槽口内均匀涂刷一层环氧基液,再用环氧树脂泥封闭,如图 7 所示。

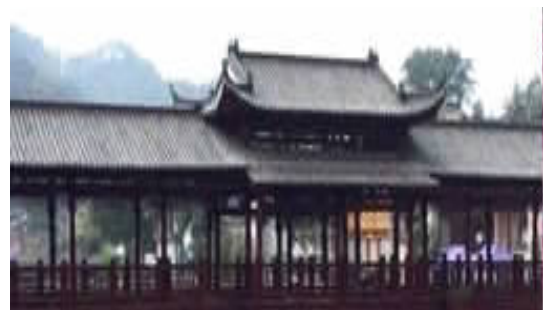
图 11 改造后廊桥结构

其余施工环节可参照现行建筑安装工程有关施工验收规范及木结构的有关规范规定。在此不做详细介绍。改造后廊桥结构如图 11 所示。
