某山岭隧道二次衬砌渗水影响因素研究

摘要: 渗漏水作为隧道中的一种常见病害, 由于各自隧道的不同特点, 其影响因素也各不相同。以渗漏水情况、隧道施工情况和周边水文地质情况为基础, 分析了甘肃某在建隧道进口段二衬发生渗漏水现象, 认为该隧道渗漏水发生的原因主要有水文地质因素、施工因素和防排水因素。运用专家调查法和层次分析法对渗漏水影响因素进行主次分析, 得出主要影响因素有防排水系统的施工不规范和防排水系统受损, 次要影响因素有二次衬砌施工质量不合格、防排水材料不合格和地表水及地下水丰富。通过分析渗漏水影响因素, 为该隧道的渗漏水病害治理提供依据。

Analysis on Influencing Factors of Leakage Water on the Concrete Lining Surface of a Mountain Tunnel

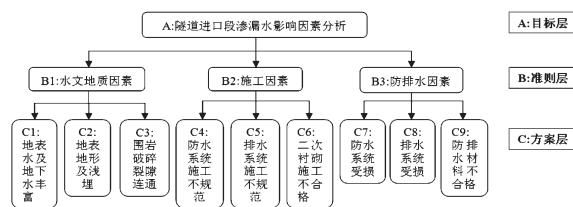
图 2 隧道进口段渗漏水影响因素层次结构模型

根据以上分析,得出如图 2 所示的渗漏水影响因素层次结构模型图。目标层记为 A,准则层分别记为 B1、B2 和 B3,指标层分别记为 C1~C9。

由表 3 可知, 该隧道出现渗漏水病害的主要影响因素是对防水和排水系统的施工不规范与防水和排水系统受损, 次要影响因素有二次衬砌施工不合格、防排水材料不合格和地表水及地下水丰富, 围岩破损裂隙连通和地表地形及浅埋对隧道渗漏水影响很小。通过分析, 可知发生渗漏水现象, 主要是施工中对防排水系统没有安装好, 出现防水板不密实和排水管堵塞。
