巴鹤公路 K169 + 600 ~ K169 + 800 段边坡危岩 稳定性及防治措施分析

摘要:实地勘察查明,巴鹤公路 K169 + 600 ~ K169 + 800 段岩质边坡整体稳定,主要地质灾害问题为路基左侧上方边坡危岩失稳破坏问题。在详细分析了其发育特征及变形破坏模式等基础上对其稳定性进行评价,并提出针对性防治措施建议,具有实际工程指导意义。

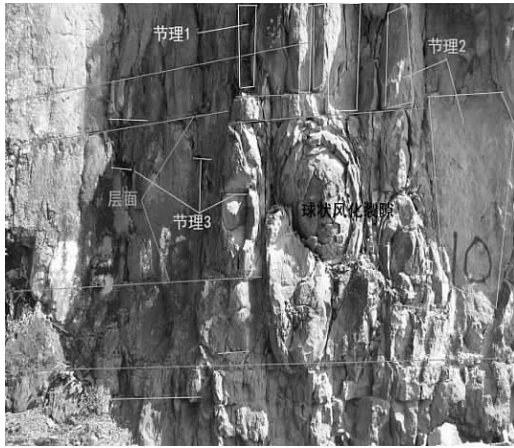
图 2 结构面分布图

黄绿色厚层~巨厚层灰质粉砂岩,岩层产状 315° ~ 330° ∠ 15° ~ 20°,属横向坡。经现场调查,这类均质岩石锤击声不清脆、较哑,岩体较易击碎,为细粒较软岩,抗风化能力较弱。在昼夜温差影响下,由于岩体内表部温度不同,导致差异性膨胀收缩,易形成球状风化裂隙。此外,这类岩石遇水易软化,可见流水侵蚀裂缝,且局部泥质含量较高易崩解。该段边坡位于八字山背斜 SW 翼的末端,受构造影响较小。但岩体内部 V 级结构面较发育,且于局部坡段发育层间错动带,岩体呈碎裂结构。现场沿公路选定代表性剖面,通过测线法统计边坡结构面特征如图 2 及表 1 所示。

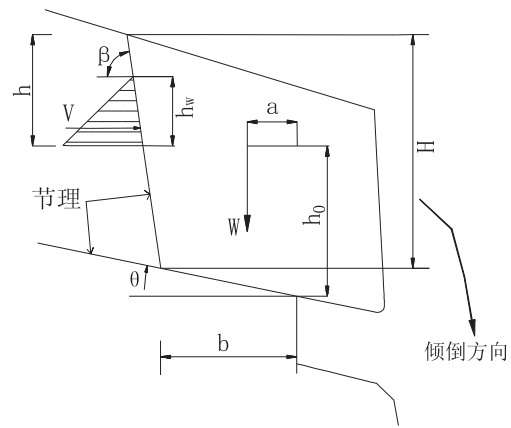
图 6 稳定性计算示意图

两处较大规模危岩体整体均处于半切割状态,破坏模式为倾倒式,由后缘岩体抗拉强度控制稳定,且危岩体重心在倾覆点之内(计算示意图见图 6),计算公式如下^[4-5]:

危岩体	长×高×厚(m)	破坏形式	工况	稳定性系数 K	稳定性判断
WY ₁	8×3×3	倾倒式	天然	1.25	欠稳定(极差)
			暴雨	1.04	
WY ₂	13×5×1.6	倾倒式	天然	1.28	欠稳定(较差)
			暴雨	1.14

根据现场勘察情况及工程地质测绘,结合该段边坡工程地质条件,建议采取如下防治措施^[6-7]:对于较大规模危岩体 WY₁、WY₂,建议清除局部松动的块体,再进行锚杆锚固,同时对后缘裂隙及危岩面上出露的其他裂隙等进行注浆封堵的勾缝处理,这样既可以达到排水作用,又增加了岩体完整性。对于呈带分布的小型危石群,因数量较多,稳定性差且发育相对集中,建议清除局部松动块体后再挂主动网即可,对极破碎带可采取喷浆挂网。切忌不可采取全部清除的单一措施,若将表部危岩全部清除会使得后部岩体充分暴露,致使其风化、卸荷作用急剧加强,同时受到降雨、地下水等长期侵蚀作用,岩体质量变差,终将形成新的危岩。为此,不可采取全部清除的单一防治措施以防恶性循环致后部岩体发育成新危岩。同时,建议设立公路“落石”警示标志,并进行定期巡查,发现异常应及时处理。
